Hotline info

Bilmærke:	Volkswagen
Model:	Passat 2,0 TDI CR
Årgang:	2012 - 2016
Km tal:	Ikke relevant
Motorkode:	Alle 2,0 TDI CR

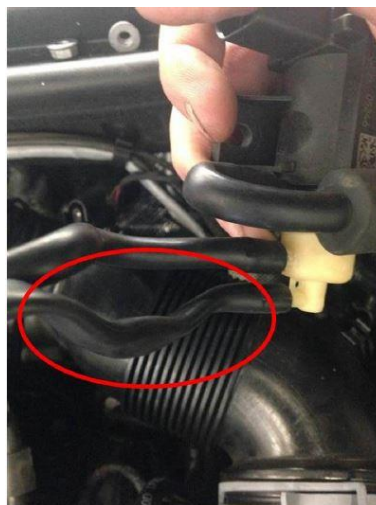
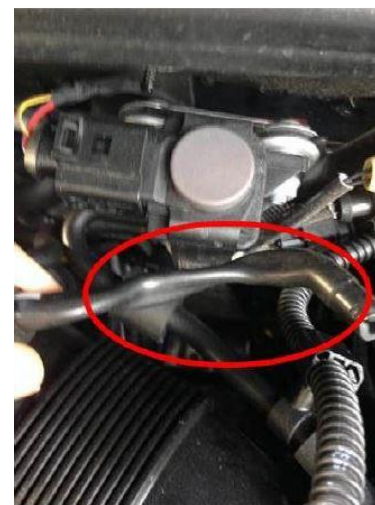
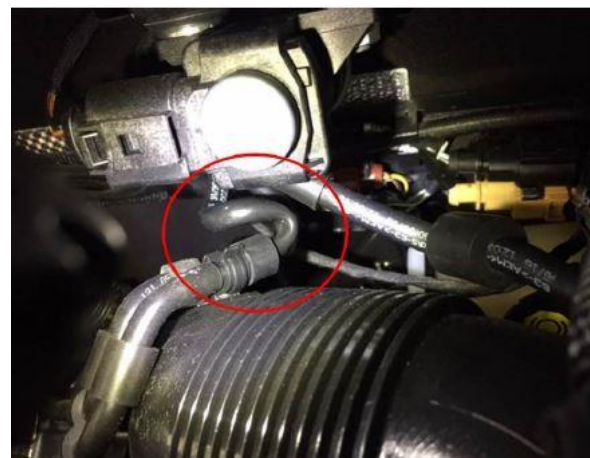
- Der er deformation eller sning på vakuumslangen til magnetventilen til ladetryksbegrænsning (N75)
